PROTANOVINY

č. 15-10/2010

ODOLNOST HYDROIZOLACÍ PROTAN PROTI KRUPOBITÍ

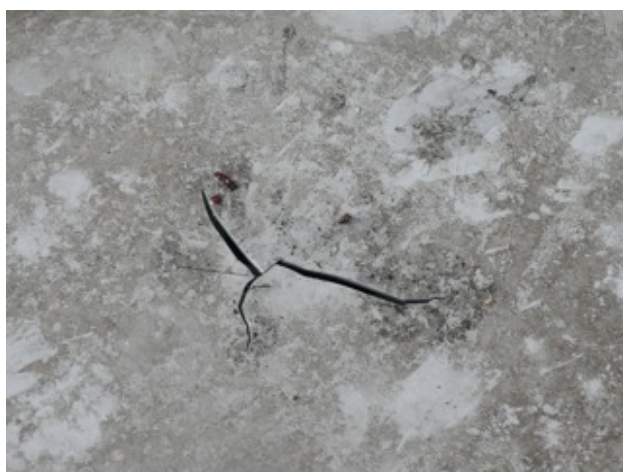
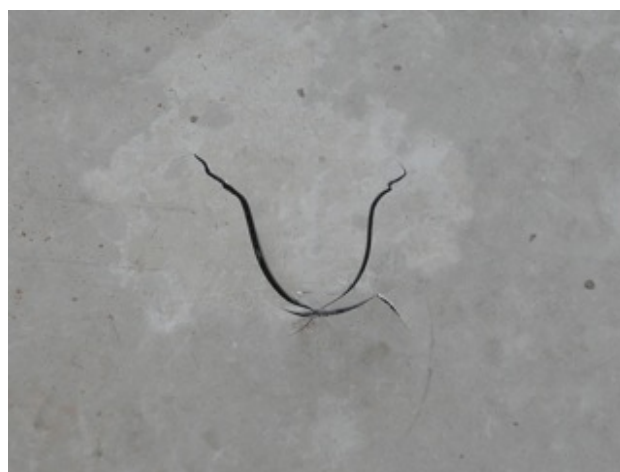
Ukázky poškození nekvalitních konkurenčních PVC fólií při letošním krupobití v srpnu.
