# PROTANOVINY

č. 17-03/2011

## DETEKTOR VLHKOSTI VE STŘEŠNÍM SOUVRSTVÍ

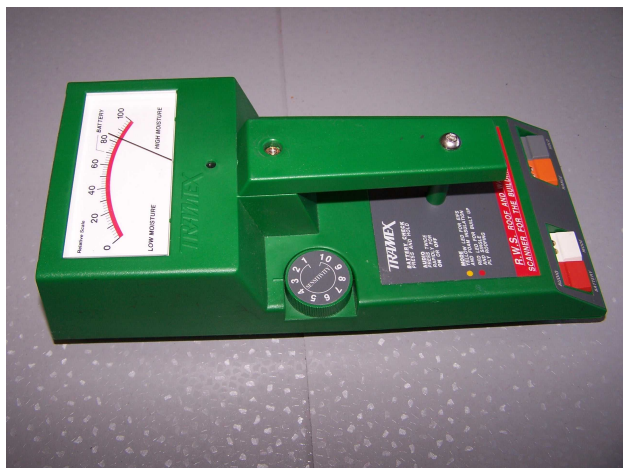
**Firma Izolprotan s.r.o. disponuje již několik let přístrojem, který je schopen odhalit vlhkost ve střešním souvrství. Detektor je mezi odběrateli hydroizolačních systémů Protan oblíben pro svou schopnost nasměrovat obsluhu přesně ke zdroji způsobujícímu zatékání do souvrství.**

Přístroj pracuje na principu impedance, zaznamenává změny vodivosti materiálů kolmo pod sebou. Změna je prezentována obsluze vychýlením ručičky na stupnici a zároveň zvukovým signálem, který je intenzivnější se zvětšujícím se výskytem vlhkosti. Detektor lze nastavit v operačním módu střeška s tepelnou izolací, hydroizolace bez tepelné izolace, což lze kombinovat s požadovanou hloubkou dosahu do souvrství - citlivostí. Nakalibruje se na střeše v místě, kde je souvrství

suché, impedance je nejvyšší. V místech s vyskytující se vlhkostí se snižuje elektrický odpor a roste vodivost, což je přístrojem zaznamenáno.

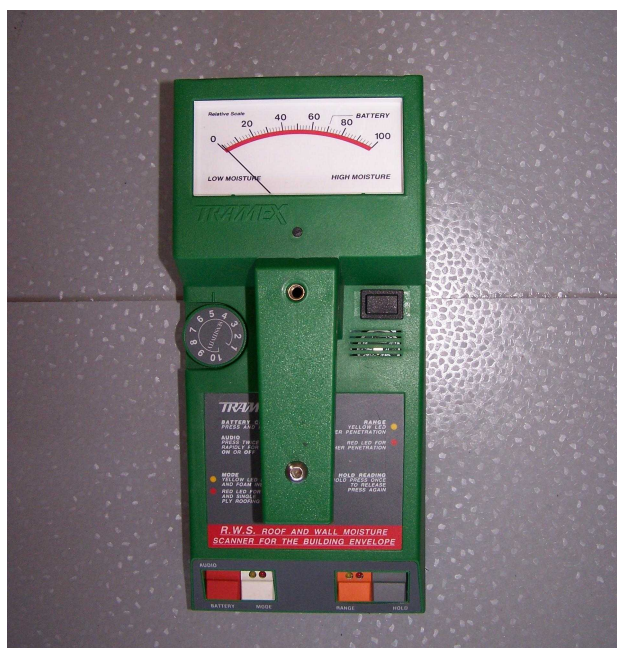
Obsluha přístroje musí být seznámena s informacemi souvisejícími se zatékáním, se stavebními poměry střešky, s výskytem kovových materiálů ve střeše atd. Na základě těchto informací a zkušeností s ovládáním detektoru a jeho okamžité reakci dojde z logické úvahy obsluhy k určení ohniska problému. Bez jediného porušení hydroizolace destruktivním způsobem si lze udělat představu o vlhkostních poměrech v souvrství střešky. Sonda se provede ve vyhodnoceném místě, zpravidla se závada odhalí.
